ACCIDENTUL ECOLOGIC DE LA LACUL NOVĂȚ (BAZINUL VASERULUI – MUNȚII MARAMUREȘULUI)

Marcel MÎNDRESCU

Environmental accident at the Novăț Lake (Vaser basin, Southern Maramureș Mts). In the spring of 2000, there has been an environmental accident at the decantation lake in the mining perimeter of Borșa. On March 9, 2000, there has been a sudden increase of the water level in Novăț Lake basin, owed to the abundant rain and sudden melting of the snow. The increase of the water level' first effect was the flooding of the repomping station and the ore preparation plant of Borșa. The polluted water from the lake's basin reached the basins of Vișeu, Vaser, and then Tisa. During the day of the accident and the following days samples of water were taken from Vaser (the first superior ranked collector), Vișeu (the collector of the Vaser) and Tisa (the collector of Vișeu). In this phase the water samples from Vișeu are being analyzed at Leordina hydrological station, and water samples from Tisa at Sighetu Marmăției hydrological station.

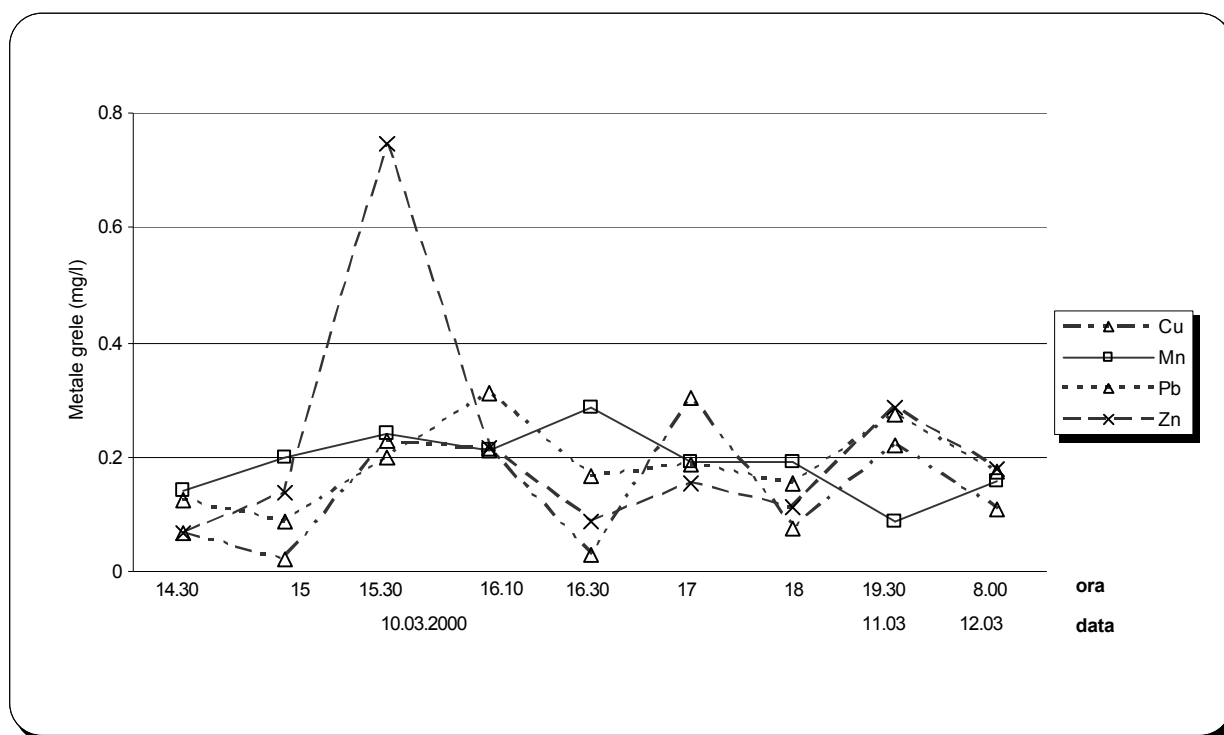
Fig. 2. Concentrația maximă în metale grele a râului Vișeu la stația hidrometrică Leordina

Totuși, chiar și în cantități reduse, cuprul exercită o acțiune toxică asupra ichtiofaunei. El se utilizează sub formă de sulfat de cupru, pentru distrugerea algelor, în concentrații cuprinse între 0,1 și 0,5 mg/l. În apele moi, sulfatul de cupru este fatal în doze de 0,12 mg/l pentru păstrăv (valoare depășită în apele râurilor Vaser și Vișeu în perioada accidentului ecologic); 0,40 mg/l pentru știucă; 0,50 mg/l pentru carasul auriu.

Conform normelor privind caracteristicile de calitate ale apei, valoarea limită pentru mangan (Mn) este de $0,1 \text{ mg/dm}^3$ la categoria I, $0,3 \text{ mg/dm}^3$ la categoria a II- a și de $0,8 \text{ mg/dm}^3$ la categoria a III- a (STAS 8662-70). În cazul accidentului ecologic de la Novăț (fig. 2 și 3), s-au depășit limitele maxime admise pentru categoria I (pentru râurile Vaser, Vișeu și Tisa) și II (pentru râurile Vaser și Vișeu).
