# CONSECINȚELE HIDRO-GEOMORFOLOGICE ȘI SOCIAL-ECONOMICE ALE PLOILOR TORENȚIALE CĂZUTE LA TÂRLIȘUA (JUDEȚUL BISTRIȚA-NĂSĂUD) ÎN 20.06.2006

Ioan BĂCA

**The hydro-geomorphologic and social-economic consequences of the torrential rainfall in Târlișua (the district of Bistrița-Năsăud), from 20.06.2006.** As a result of the hidrometeorological phenomena that developed in our country, during the past three years, the fluvial morphodynamics and the slopes processes have recorded significant rates, having important consequences on a geomorphofunctional, social-economic and environmental scale.

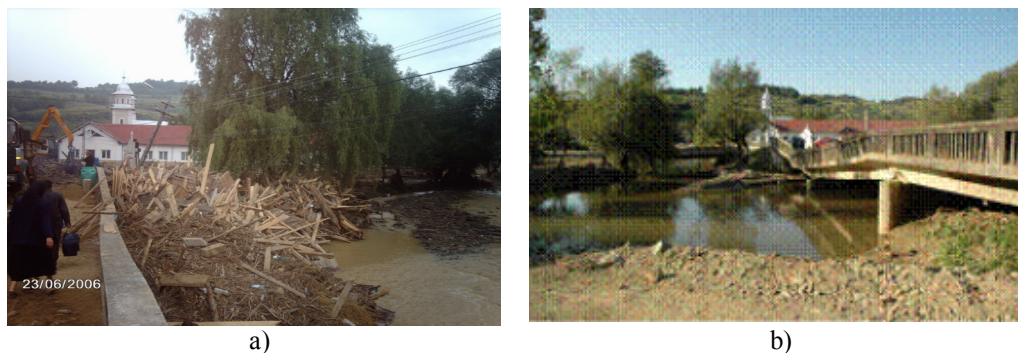
**Fig.2.** Târlișua: a) stivă de materiale lemnoase acumulate în urma viiturii de pe Valea Izvorului, în spatele podului principal (imagine preluată la trei zile de la viitură); b) podul principal, avariat în urma viiturii de pe Valea Izvorului.

Acumularea lemnului în spatele podurilor a determinat, pe de-o parte, avarierea sau distrugerea acestora, iar pe de altă parte, a forțat revărsarea apelor lateral, peste

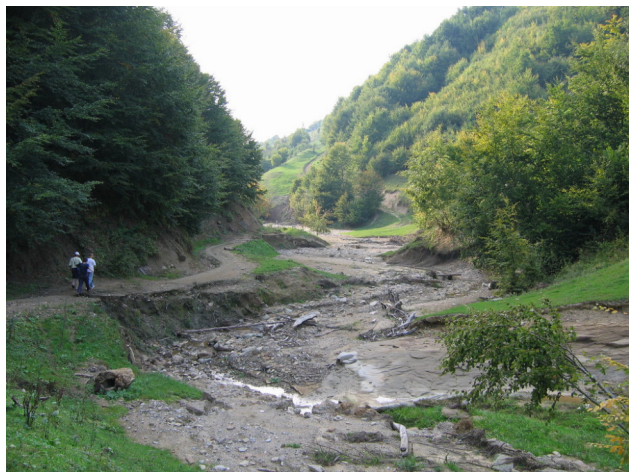
**Fig. 4.** Fenomen de calibrare a albiei pe valea Răcăteșului de Sus.

Eroziunea laterală a acționat foarte puternic, determinând, cel mai frecvent, subminarea malurilor, versanților și drumurilor, dar și calibrarea albiilor în anumite sectoare, cu pante mai reduse, fenomen care s-a observat pe văile Răcăteș, Zâmbrița, Uleasa, Oarzina, Ivăneasa, Valea fără Nume etc. (figura 4).

Măsurătorile efectuate de noi pe cursul superior al acestor pâraie, confruntate cu informațiile furnizate de localnici, arată o lărgire semnificativă a albiilor, cu 2-3 m, față de dimensiunile inițiale. Pe cursul inferior al pârauului Răcăteș forța viiturii a „mușcat” considerabil din terasa-luncă, distrugând numeroase gospodării și lărgind albia cu 10-15 m pe alocuri. Pe cursurile principale (Molișet, Șendroaia, Izvor, Ilișua), eroziunea laterală a avut intensitate mai mică, datorită pantelor reduse și revărsării apelor în luncile largi ale acestora, fapt care a diminuat cu mult forța de cizelare a malurilor. Cu toate acestea, din loc în loc, se pot observa efectele proceselor erozionale.

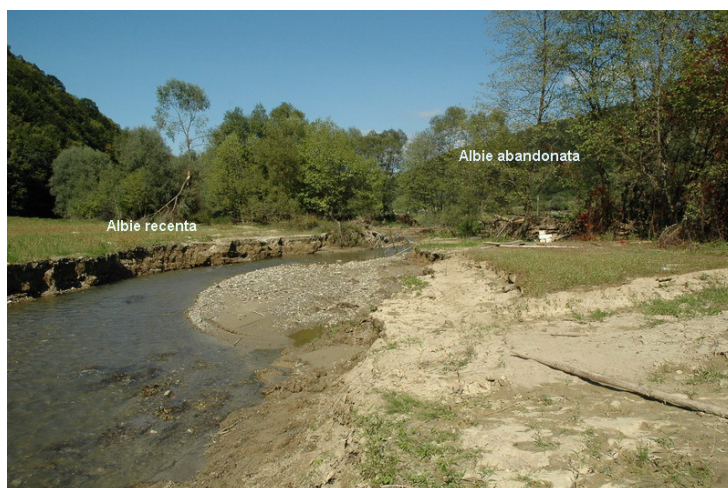
Descătușarea energetică a produs și modificări ale traseului albiilor, fenomen care se poate vedea atât în cursul inferior al pâraielor mici (Vânători, Uleasa, Răcăteș, etc.), datorită calibrării albiilor inițiale, acumulărilor de aluviuni și intervenției antropice pentru regularizarea cursului, cât și pe văile principale, unde se observă albiile inițiale abandonate, brațe secundare funcționale, segmente noi de albiu și despletiri. Astfel, în dreptul confluenței cu pâraul Vânători, cursul inițial al Molișetului a fost abandonat pe câțiva zeci de metri, datorită acumulărilor de aluviuni și material lemos, formându-se un curs nou, iar râul Ilișua, amonte de confluența cu pâraul Zâmbrița, în locul numit Sub Coasta Ursului, și-a sculptat un alt curs, prin tăierea unui meandru, deoarece vechiul traseu a fost blocat de materialele lemnoase stivuite în cadrul albiei (figura 5).

**Fig. 5.** Segment recent de albie, sculptat pe râul Ilișua, în timpul viiturii, în zona Sub Coasta Ursului.

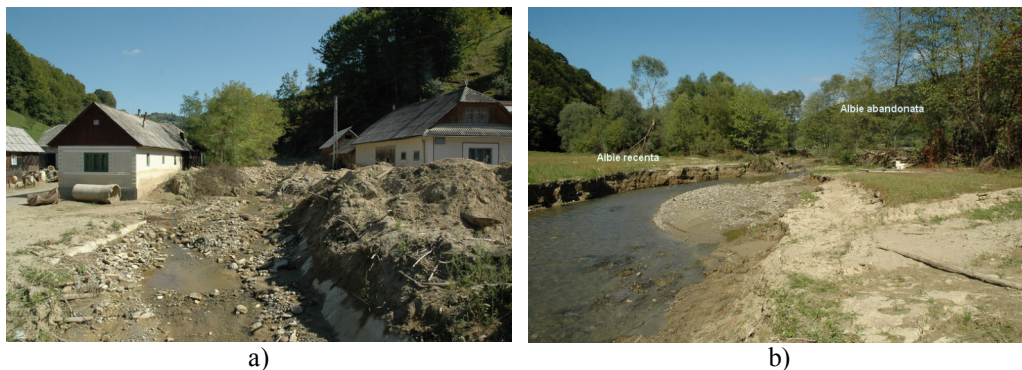
Procesele de acumulare a aluviunilor pe cursul inferior al pâraielor a determinat supraînălțarea albiilor, așa cum se poate vedea pe văile Zâmbrița, Răcățeș, Uleasa, etc. (figura 6). Din această cauză, pentru a evita revărsarea pâraielor în viitor, s-au efectuat lucrări de corectare a albiilor (adâncire, îndreptare). Pâraiele cu debit mai mic au depus la contact cu luncile și cu drumurile conuri de dejecție cu dimensiuni mai reduse.

**Fig. 6.** Fenomen de supraînălțare a albiilor datorită acumulărilor de aluviuni  
a) pârâul Zâmbrița; b) pârâul Răcăteș.

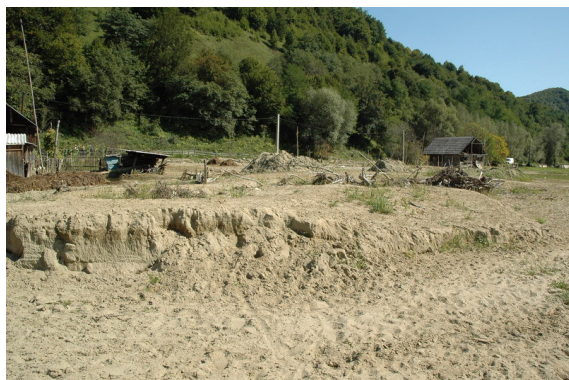
Pe văile principale (Molișet, Șendroaia, Izvor și Ilișua) viiturile au determinat aluvionarea puternică a luncilor cu un strat de materiale predominant fine (mâl, nisip, argilă). Grosimea depunerilor, stabilită pe baza măsurătorile efectuate în mai multe puncte, este cuprinsă între 0,2 și 1,5 m (figura 7). În unele locuri (Spermezeu, Lunca Borleseii, Răcăteș, etc.), aluviunile grosiere (pietrișuri), s-au acumulat sub formă de movile și bancuri, cu înălțimi de 0,5-1 m. Materialele stocate în curtea gospodăriilor și pe drumuri, au fost îndepărtate, transportate și depuse în anumite locuri, unde formează noi suprafețe geomorfologice (pe Izvor, la ieșirea din satul Târlișua, amonte de gura Zâmbriței, etc.). O statistică a primăriei din Târlișua, întocmită provizoriu la cinci luni după viitură, pe baza foilor de parcurs ale utilităților care au lucrat în zonă, indică o cantitate de 500000 t de moloz (aluviuni, material lemnos, deșeuri), degajate de pe drumuri și din curțile gospodăriilor.

**Fig. 7.** Banc de nisipuri depus în curtea unei gospodării la Borleasa.

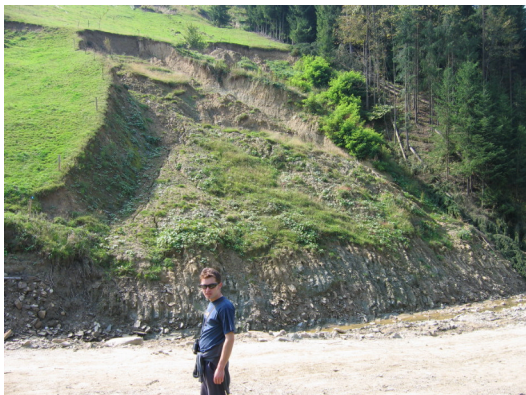
La nivelul versanților, precipitațiile bogate căzute au determinat supraumectarea depozitelor superficiale, fapt care a dus la mobilizarea masivă a acestora. Prin urmare s-au produs sute de alunecări și curgeri noroioase, iar scurgerea abundentă pe pante a reactivat, în anumite sectoare, procesele de ravenație. Cele mai multe alunecări de teren se pot observa pe văile Zâmbrița, Răcăteș, Izvor, Uleasa, Oarzina, Cireași, Strâmbulici, Valea Borcutului, Șendroaia și Ivăneasa, unde precipitațiile au fost mai intense. Forma acestora este variată (alunecări liniare, alunecări în trepte și brazde, alunecări lenticulare, alunecări-surpări, alunecări neregulate, etc.), iar dimensiunile lor sunt în general mari, fapt care arată, pe de-o parte, intensitatea fenomenelor hidro-meteorologice, iar pe de altă parte, vulnerabilitatea sistemului geomorfologic (figura 8).

În strânsă legătură cu condiționările geomorfometrice (pantă, lungimea și morfologia preexistentă a versantului), biogeografice (structura covorului vegetal și gradul de acoperire cu vegetație) și antropogene (defrișări, suprapășunat, etc.), se observă o repartizare complexă a acestora pe suprafața versanților. Practic, există alunecări pe toate sectoarele de versant, cele mai multe în zone acoperite cu pășuni și fânețe, dar și în areale forestiere, unde au antrenat arborii (Șendroaia, Oarzina, Uleasa, Răcăteș). Pe versanții mai înclinați și prelungi sunt predominante alunecările liniare de mari dimensiuni, cum este cazul pe versantul nordic al văii Izvor, pe Uleasa, pe Oarzina sau pe valea Răcăteșului de Sus.

**Fig. 8.** Alunecare de teren pe Valea Uleasa.

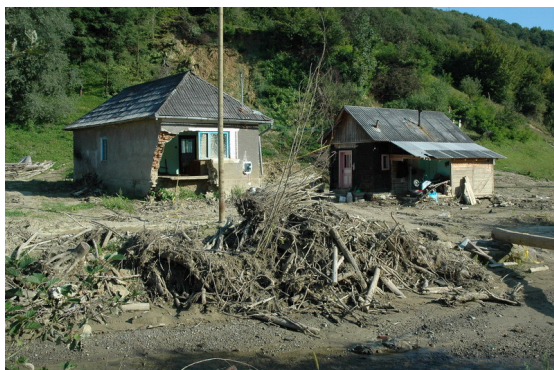
**Fig. 9.** Gospodării distruse de viitură pe Valea Izvorului.

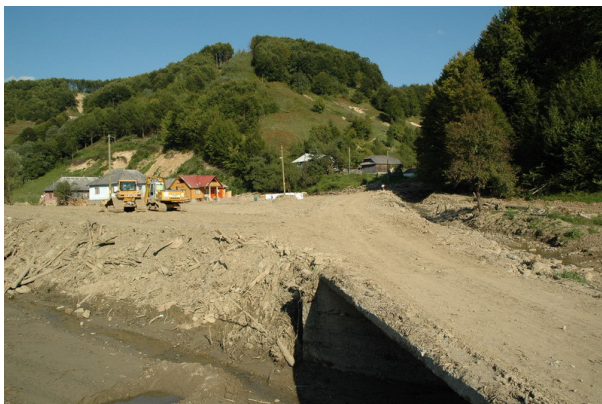
**Fig.10.** Lucrări de nivelare a conului de dejecție deșus de la gura pâraului Uleasa.

1) înlăturarea efectelor produse de evenimentele din 20.06.2006, respectiv degajarea depozitelor de aluviuni și material lemnos, refacerea gospodăriilor avariate și distruse, refacerea unor elemente de infrastructură afectate (drumuri, poduri), recuperarea terenurilor agricole aluvionate și afectate de alunecări;
