PROCESE GEOMORFOLOGICE ACTUALE ÎN BAZINUL HIDROGRAFIC AL RÂULUI SUCEAVA. STUDIU DE CAZ – ALUNECAREA „ȘANDRU” BRODINA.

Dinu OPREA, Costică BRÂNDUȘ, Ionuț CRISTEA

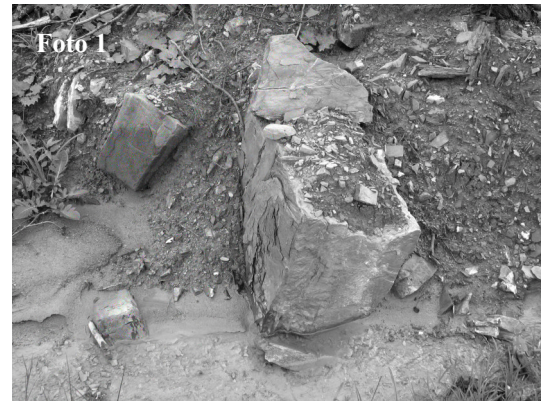
Materialul alunecat reprezintă deluvii vechi, de 4-6 m grosime, alcătuit dintr-o matrice argiloasă ce înglobează blocuri colțuroase grezoase. Datorită apariției la zi, pe flancul drept al alunecării, a rocii in situ (marne verzui) și a unor blocuri de gresie de 20-30 cm grosime, prospete în spărtură, nealterate, prinse în corpul alunecării (foto 1), am putea admite că alunecarea a afectat și roca în loc pe o grosime de până la 2 m.

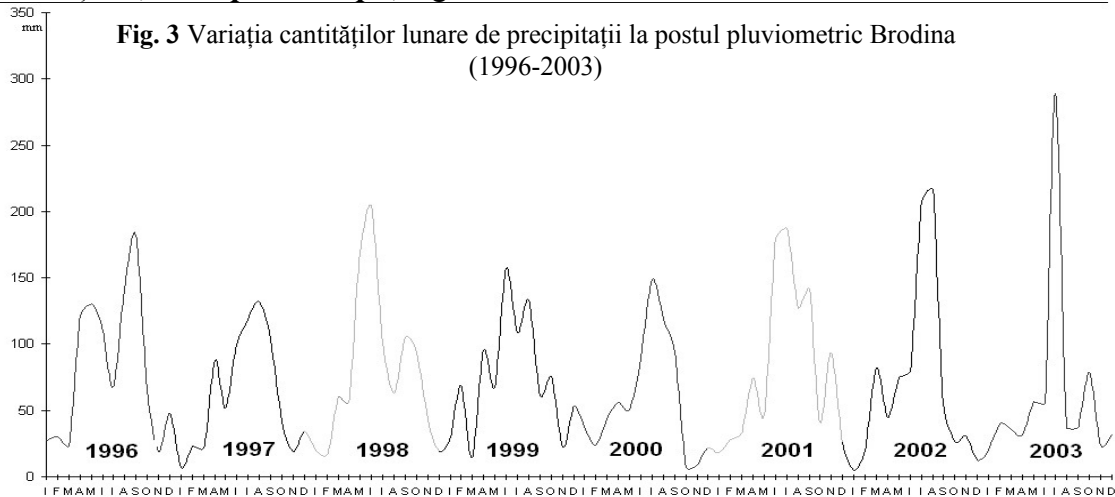
Investigațiile noastre, bazate și pe informații oferite de către localnici, evidențiază existența unor mișcări inițiale ale deluviului, în anii 1974 - 1975, în urma cărora a apărut un corp deluvial cu valuri de alunecare, în spatele cărora s-au creat areale de băltire. Fruntea acestei alunecări este pusă în evidență pe materiale cartografice, scara 1/5000, realizate ulterior. Mișcarea s-a reactivat în iunie – iulie 2002, când, pe fondul unui exces de umiditate creat de cantitățile mari de precipitații căzute în acest interval (fig. 3), în corpul „alunecării 1975” se inițiază, într-o *primă etapă*, o glisare cu caracter detrusiv.

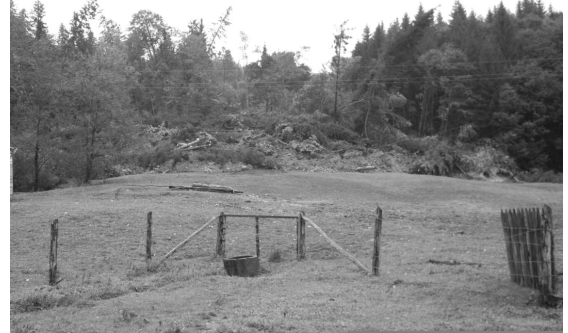
Foto 2

Desprinderea deluviului s-a efectuat la 780-800 m altitudine, corpul alunecării acoperind partea inferioară a conului proluvial (fig. 4 a, foto 2).

Interesant este faptul că alunecarea se produce pe versantul drept al organismului torențial, neafectând canalul de scurgere decât la debușarea peste con. Cornișa rezultată este dispusă în semicerc pe o lungime de cca 100-110 m și are o înălțime de cca 5 m, iar fruntea corpului de alunecare se dispune în arc de cerc pe o lungime de cca 140 m.

Deluviul nou deplasat acoperă aproape în totalitate conul proluvial (fig. 4 b, foto 4). Partea medie a versantului suferă modificări de stabilitate ca urmare a dezechilibrului creat de primele două etape. Apar numeroase fisuri transversale, care brăzdează deluviul din amunte de cornișa alunecării, situată la 800 m altitudine. Acestea au lungimi ce depășesc pe

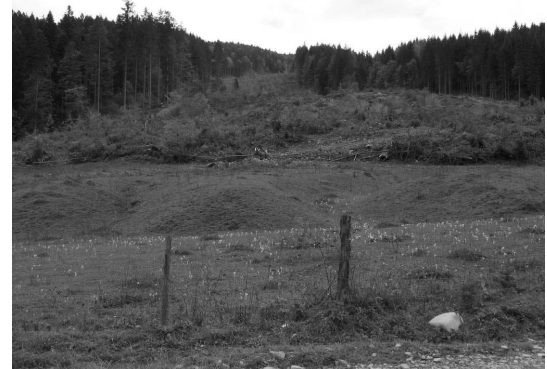
Foto 3

Într-o *a doua etapă* se constată declanșarea unei deplasări cu aspect de curgere noroioasă (foto 3) pe flancul stâng al alunecării care antrenează în mișcare atât material deluvial, cât și roca în loc (argile și marne vineții).

Curgerea poate fi rezultatul acumulării și drenării apelor din spatele corpului „alunecării 1975”, dar și umidității ridicate determinate de cantitățile însemnate de precipitații căzute în respectivul interval.

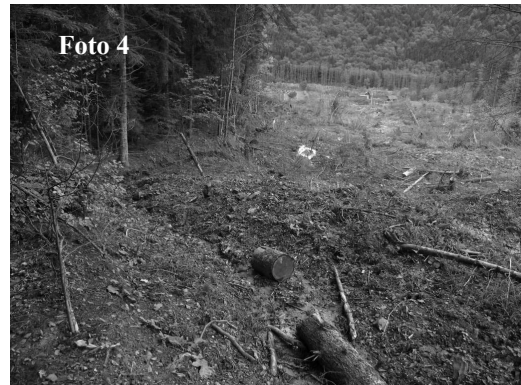
alocuri 20-30 m, lărgimi cuprinse între 10-25 cm și adâncimi de 50-60 cm. Se individualizează și numeroase zone de băltire. Aceste aspecte prefigurează următoarea etapă.

Dacă primele două etape s-au derulat într-un interval de cca. două săptămâni, în octombrie 2002 am putut constata creșterea în dimensiune a fisurilor pe toate cele trei axe.

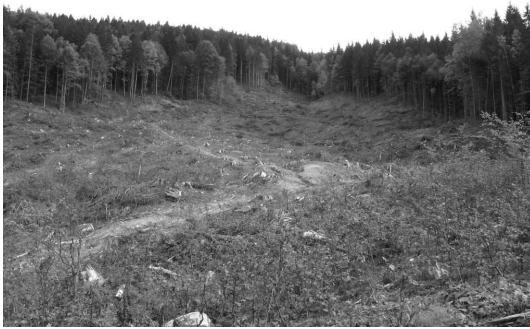
Foto 5

Vara anului 2003 marchează declanșarea celei de *a treia etapă* (foto 5), deluviul deplasându-se delapsiv în urma ruperii stabilității acestuia ca urmare a mișcărilor inițiale. Se generează o nouă cornișă, de 6-8 m înălțime, la cca 880 m altitudine, iar în spatele corpului alunecării apare o mică acumulare de apă (foto 6). Deplasările centrale favorizează desprinderi laterale rotaționale.

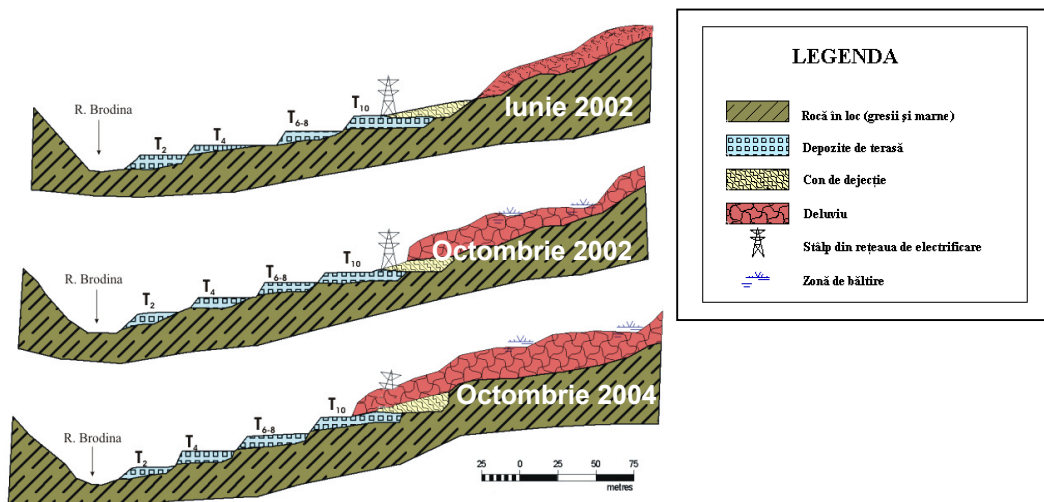
Fig. 4. Deplasarea frunții corpului de alunecare

Deluviul se află într-o continuă mișcare (fig. 4 c). În prezent fruntea alunecării parazitează podul terasei de 10 m, la cca 4-5 m de fruntea acesteia. Putem aprecia ca aceasta s-a deplasat din iulie 2002 până în octombrie 2004 cu cca. 40m.
